**Hospital de Pronto Socorro de Canoas**

**Projeto de Reforma  
Unidade de Imagenologia  
Projeto Executivo**

**Porta de Madeira  
Dupla - 140x220**

**PM03**

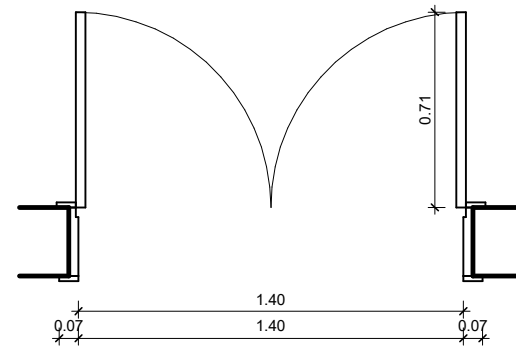
**Planta Baixa**

PM03 - chapa de chumbo (densidade 11,3 g/cm3) de 1,5mm
